# Ponte da Verrazzano

## dall'analisi alla riqualificazione

Valutazione strutturale e prospettive

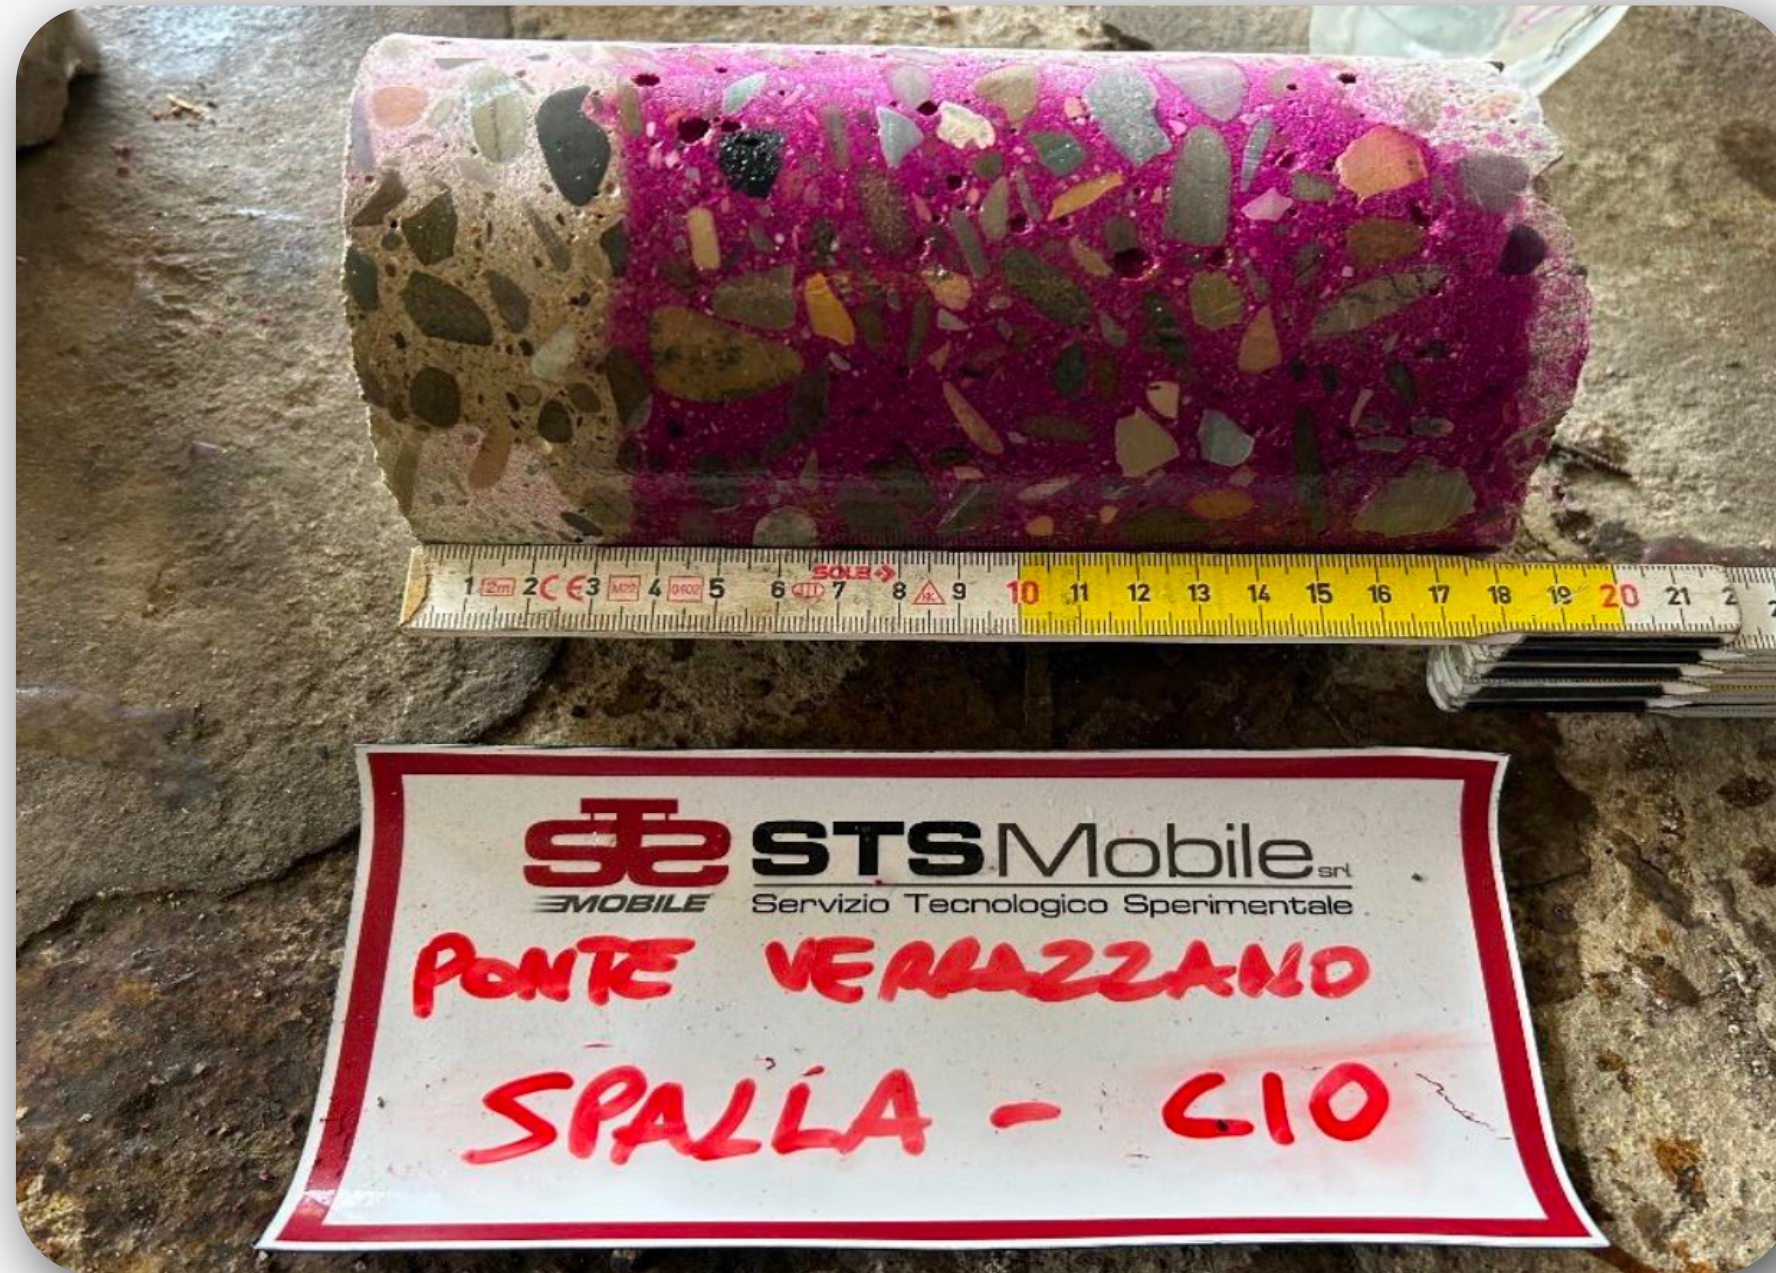
Carotaggio  
di verifica stato  
di conservazione  
calcestruzzo
